ALEJANDRO MUGUERZA ARMADA

Aguas Arriba del Flujo Torrencial

Un análisis Geotécnico-Meteorológico de la tragedia de Vargas

Caracas 2009

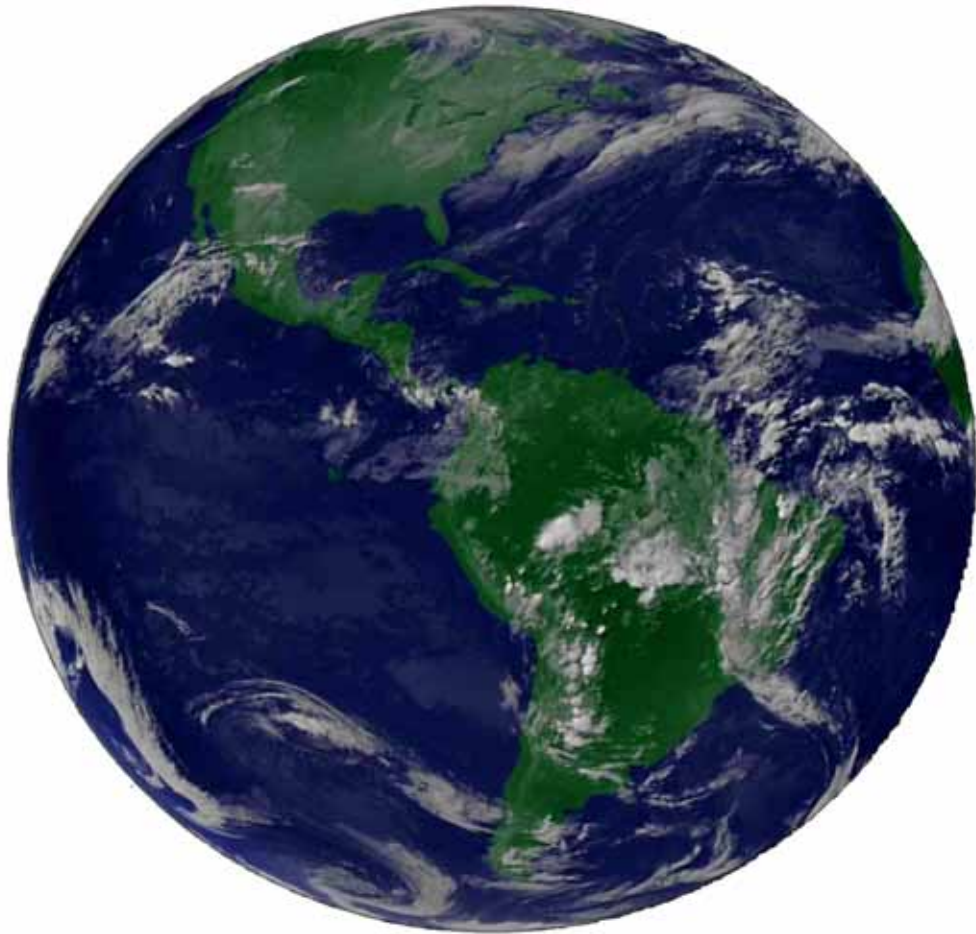
1. Imagen de la tierra desde el satélite Goes-8. Las manchas blancas en la fotografía muestran las concentraciones de nubes, y Venezuela, arriba del centro de la figura, está totalmente despejada. Esta condición de baja nubosidad de Venezuela es típica de la estación seca desde noviembre hasta abril. La imagen fue tomada el 25 de diciembre de 1999.

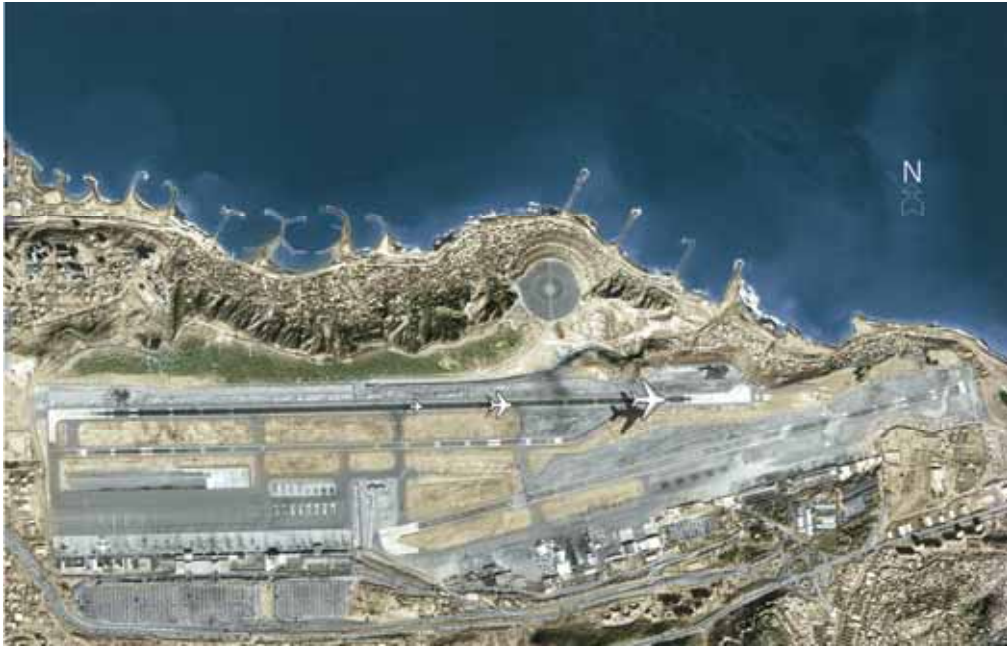
2. Vista del Aeropuerto de Maiquetía en la que se muestra la manera como frecuentemente despegan los aviones en contra de los vientos que se mueven de este a oeste. Imagen de satélite en blanco y negro, colores según el autor.

Estos vientos determinan la manera como despegan o aterrizan frecuentemente los aviones en el aeropuerto de Maiquetía, que como se ha podido observar es de izquierda (oeste) a derecha (este) cuando vemos el aeropuerto desde tierra firme hacia el mar (norte). La razón por la cual los aviones y algunas aves despegan o aterrizan en contra del viento, es porque aprovechan la fuerza que el aire ejerce sobre las alas para sustentar su peso, logrando así mayor facilidad de maniobra para el aterrizaje o el despegue.

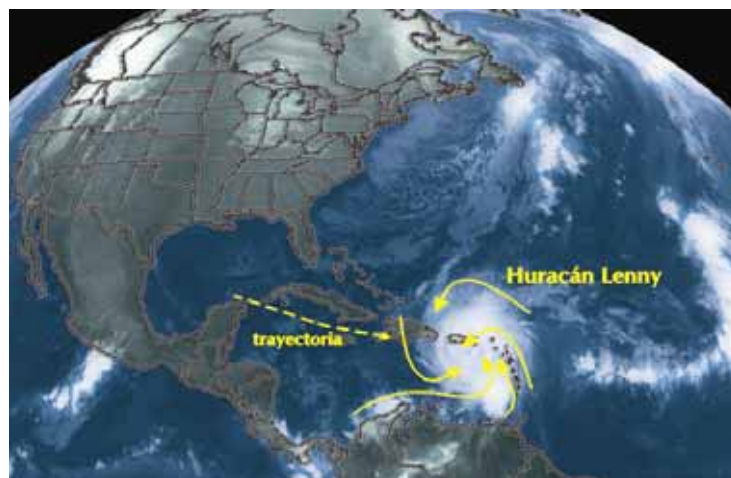
5. Imagen del 17 de noviembre de 1999.

El paso del huracán Lenny ocasionó cambios en el patrón de los vientos alisios, y en consecuencia en esos días los aviones aterrizaban en sentido inverso a como generalmente lo hacen.

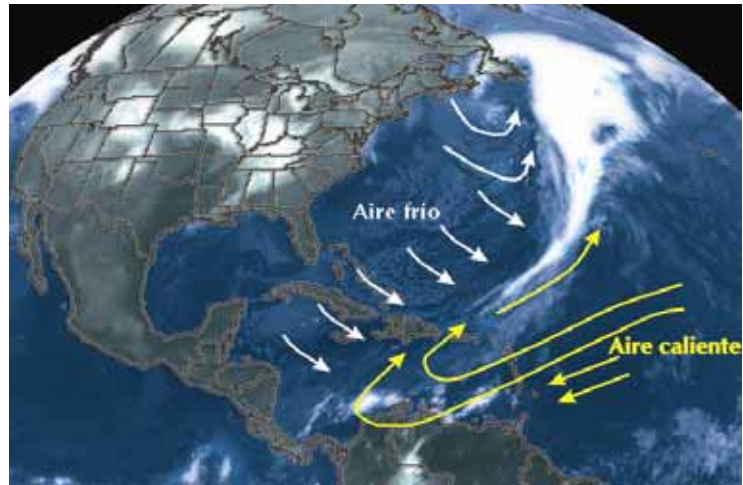
6. Imagen del 3 de diciembre de 1999.

La banda de nubes que se orienta casi norte-sur es la misma que en buenas condiciones climáticas se orienta este-oeste al norte de Venezuela (figura 3).

En consecuencia, llegan a las costas venezolanas nubes provenientes del norte con una masa importante de aire frío.

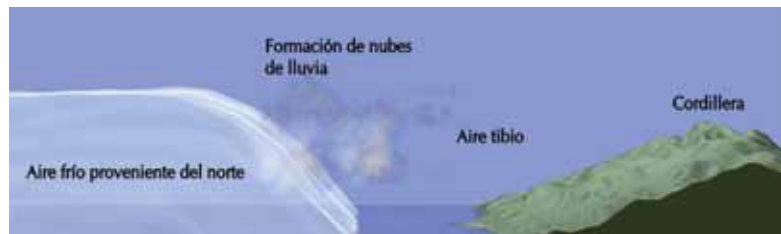
En la medida en que se desplaza de norte a sur se favorece la formación de nubes por el contacto entre las masas de aire frío y una de aire húmedo relativamente tibio en el Caribe. t

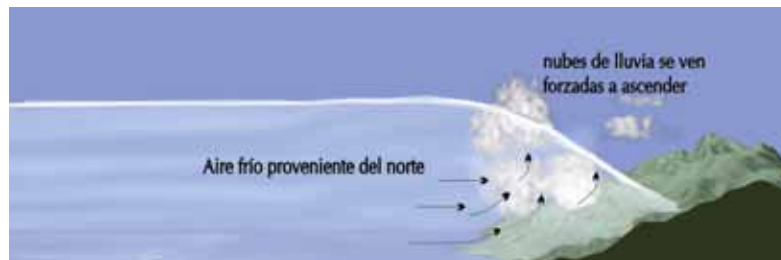
8. Cuando las masas de aire frío y nubes alcanzan la cordillera, se ven forzadas a ascender, disminuir su temperatura en la altura y saturarse, pasando el exceso de humedad a formar nubes con precipitaciones persistentes y estacionarias en las laderas. t

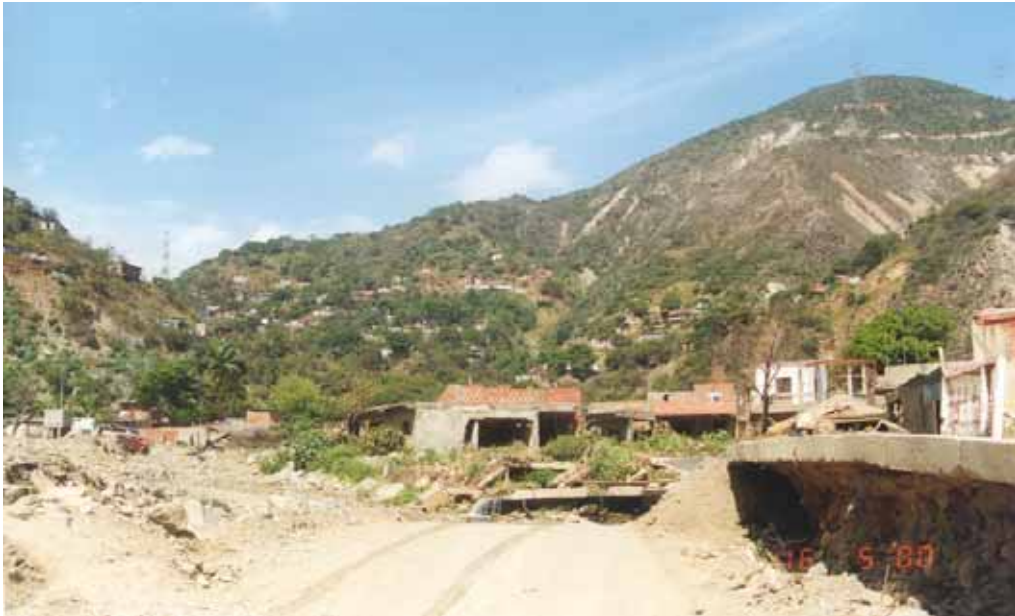
2. Viviendas destruidas por el río Mamo durante las lluvias de diciembre de 1999.

Se podría decir que los principales daños a las poblaciones de este sector se han producido por la proliferación de viviendas muy cercanas a las márgenes de los cursos de agua, y que aun con crecientes de poca magnitud se pudieron haber producido daños.

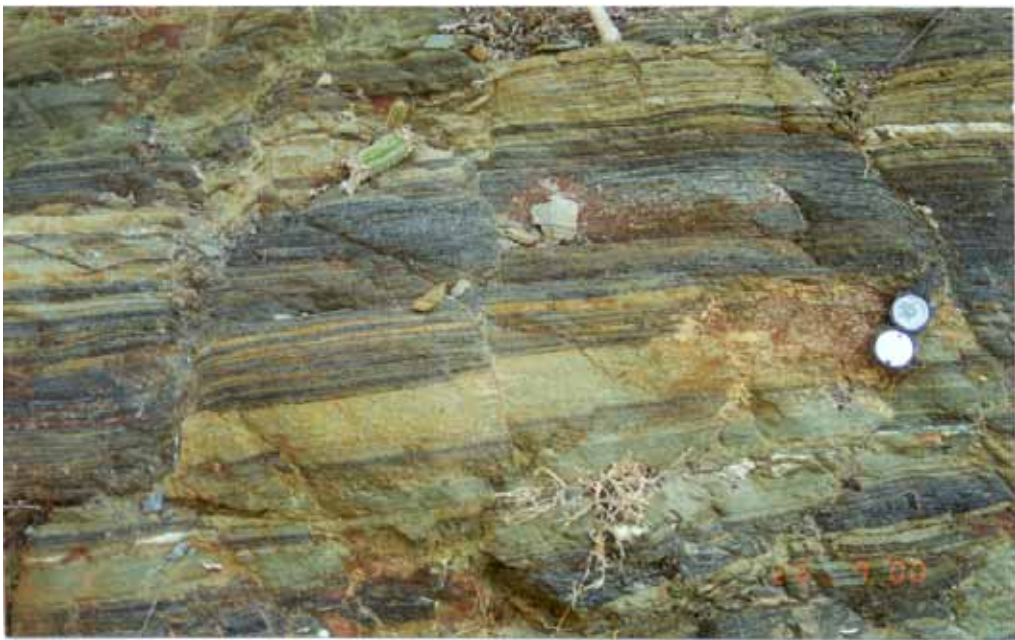
3. Macizo rocoso en la quebrada El Pozo, afluente del río Mamo, muy fracturado.

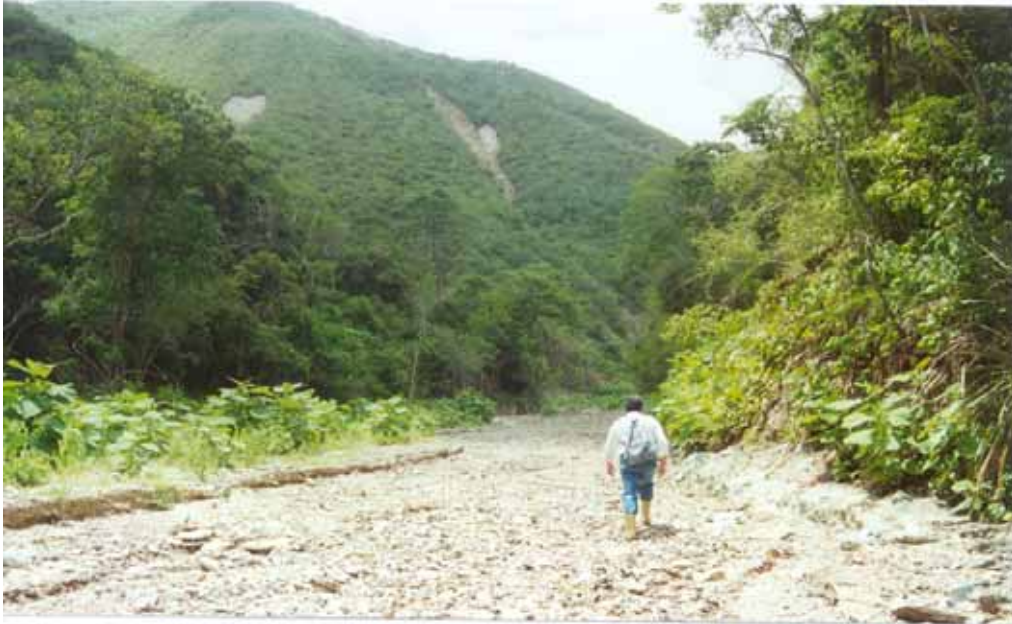
4. Cauce de la quebrada El Tigre, afluente del río Mamo. A lo largo de todo su eje el cauce se encuentra colmatado de fragmentos de rocas provenientes de esquistos, de pequeñas dimensiones, embutidas en arena y escasa arcilla.

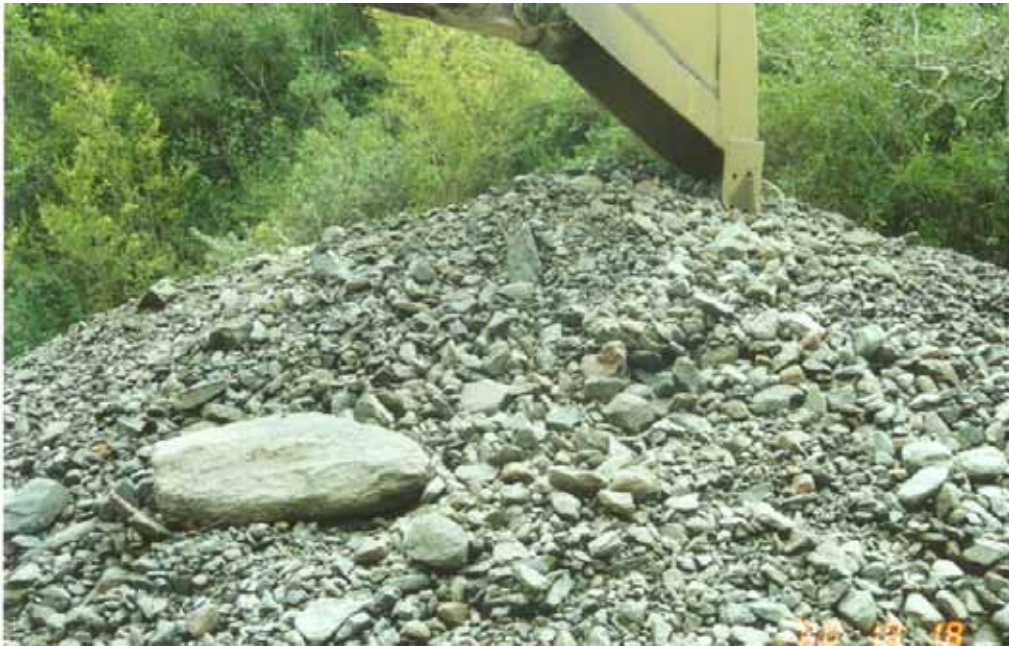
5. Al excavar en el cauce de la quebrada El Tigre encontramos bloques de pequeñas dimensiones, grava, arena y escasa arcilla.

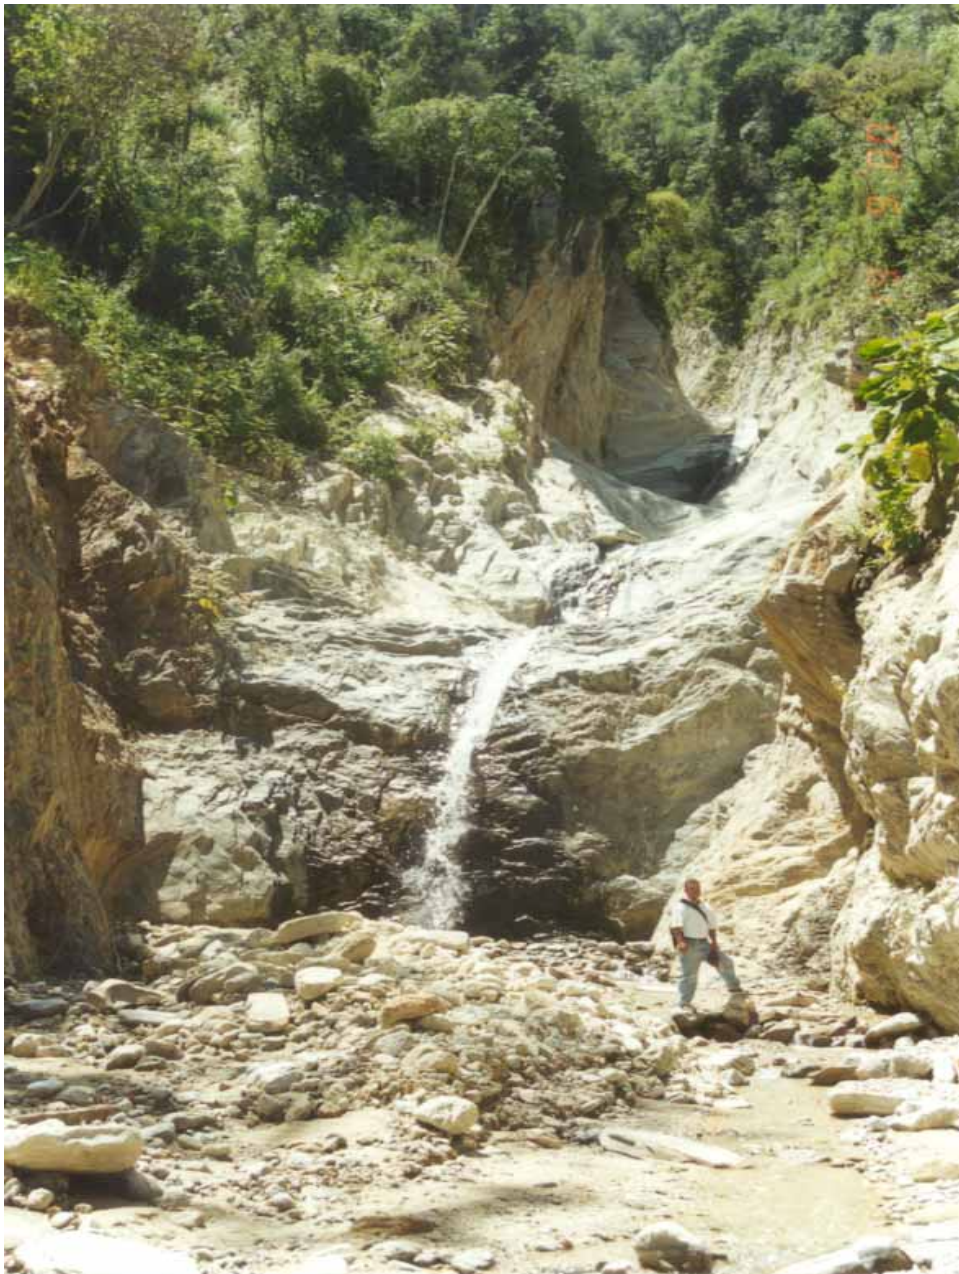
1. Cauce principal del río Camurí Chico, en la parte intermedia de su cuenca. El agua descende por afloramientos de roca y el aluvión es escaso.

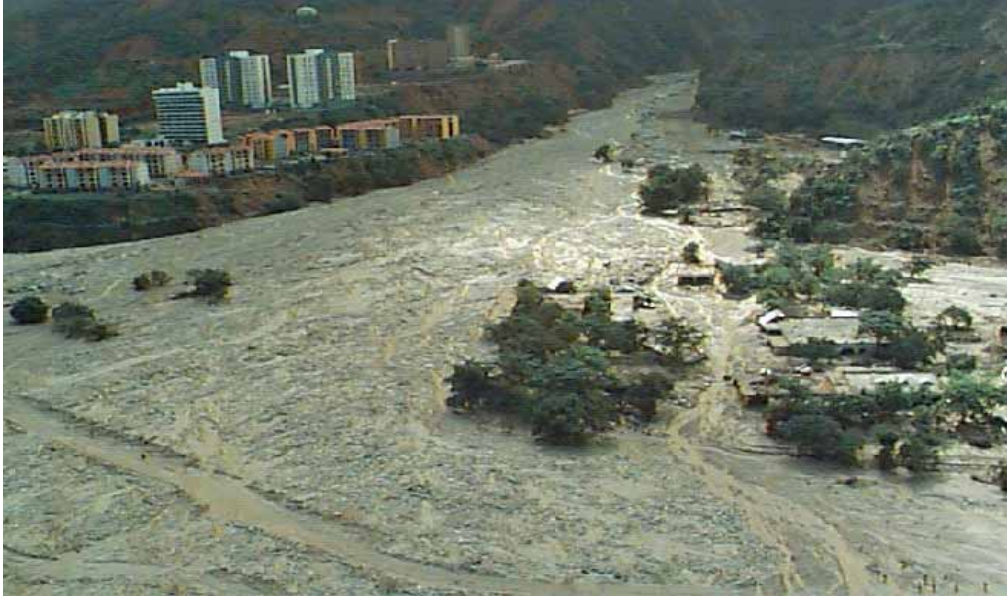
3. Desembocadura del río después de las lluvias de diciembre de 1999.

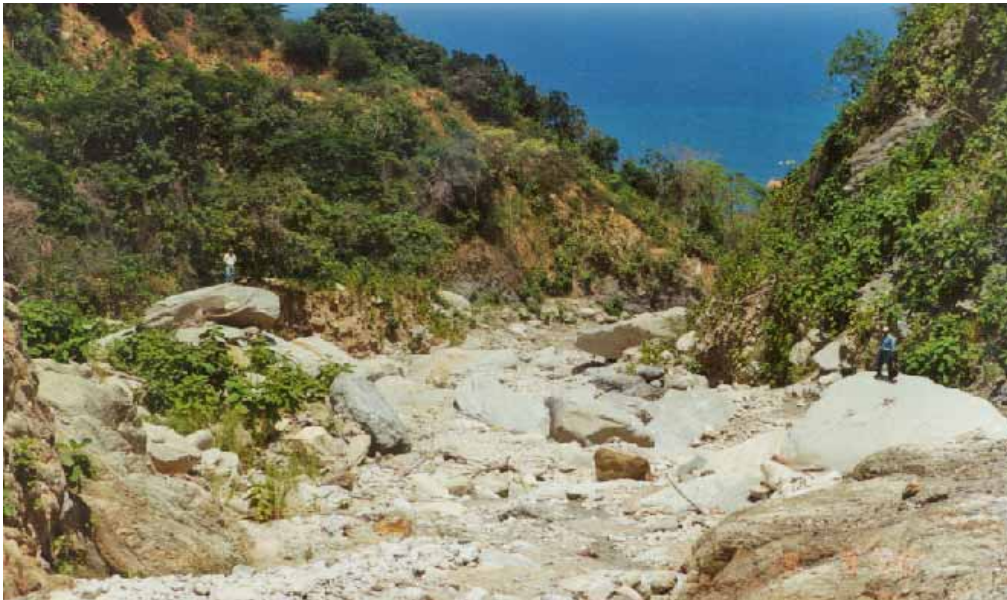
4. Sector socavado del río.

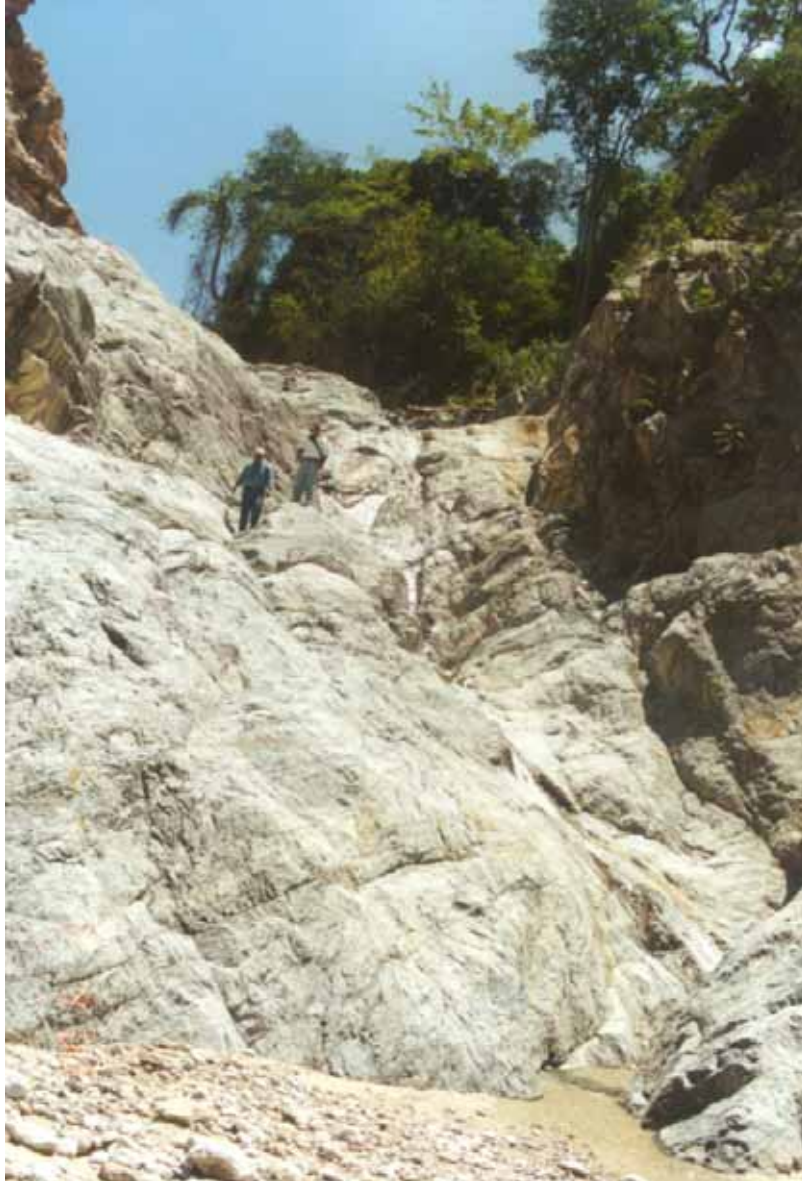
6. Descenso del río sobre afloramientos de roca (gneis) y con fuerte pendiente.

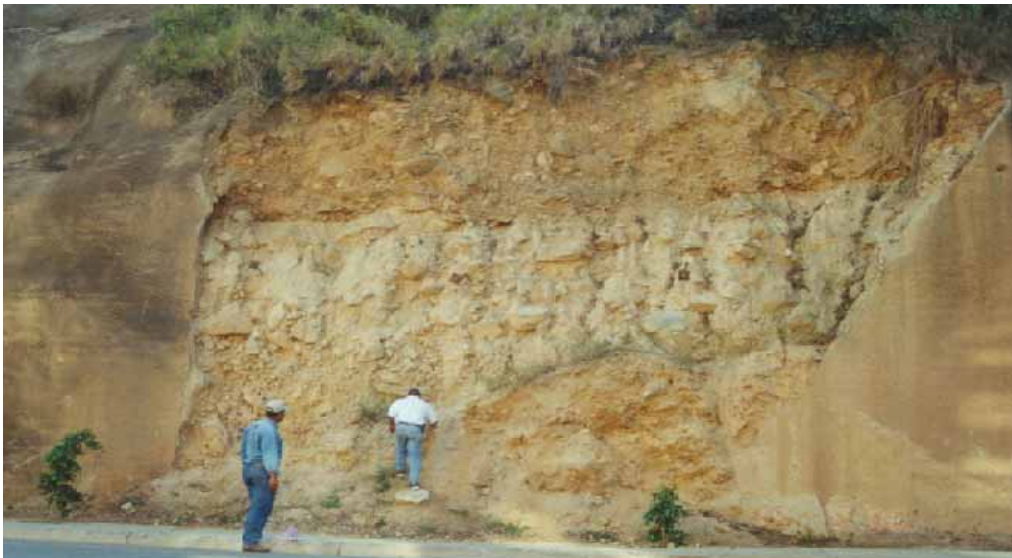
7. Corte de talud Urb. La Llanada. En la fotografía se observan dos capas de sedimentos, la superior un poco más oscura, ambas constituidas por aluvión del río Camurí Chico. Cada capa corresponde a una creciente diferente, probablemente cientos de años entre ellas.

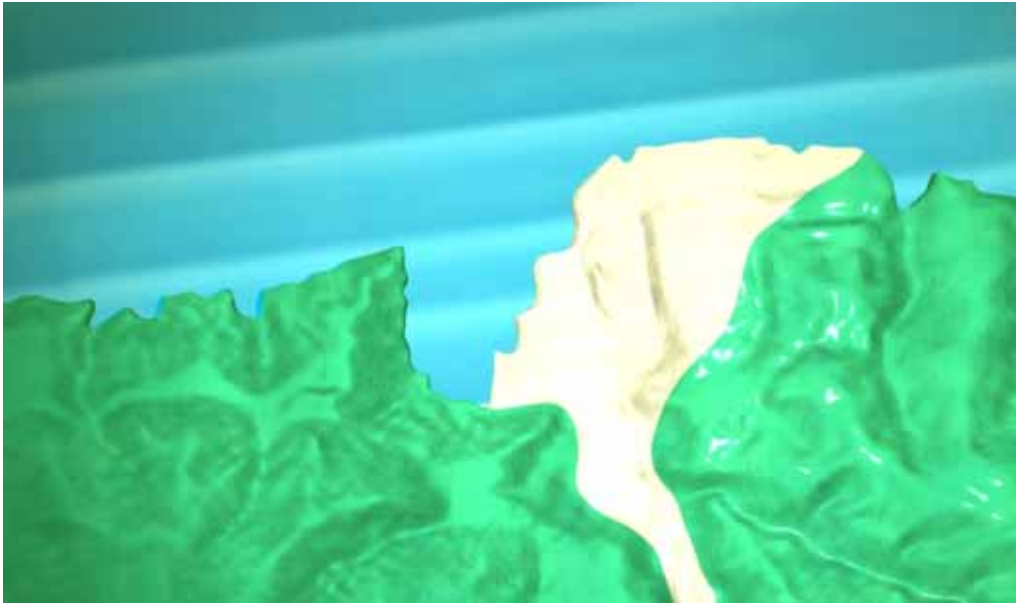
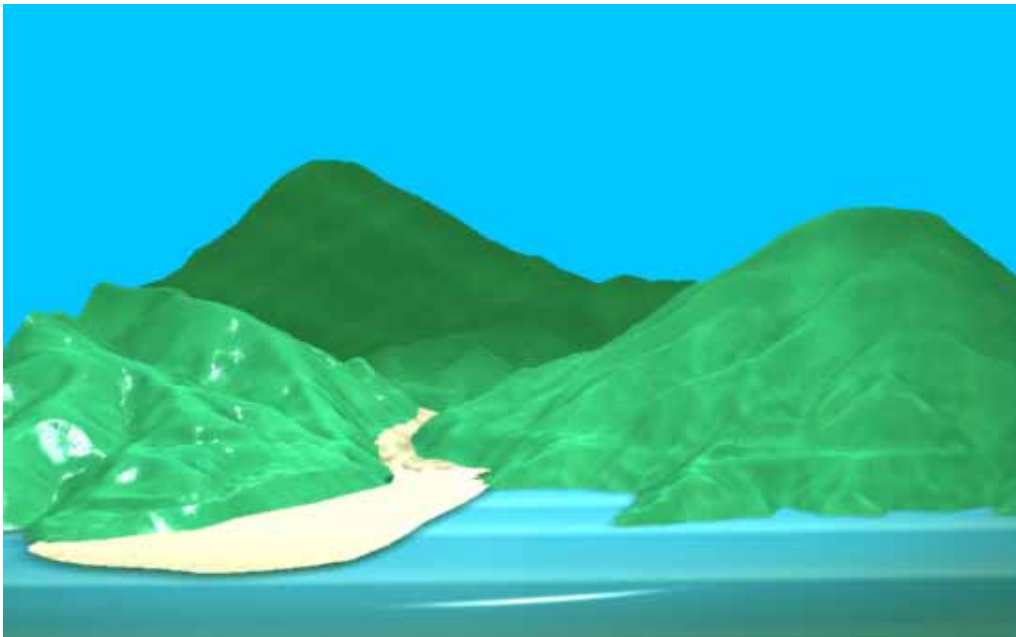
8. Vista inferida en planta (superior) y en perspectiva (inferior) de lo que pudo ser la desembocadura del río Camurí Chico hace miles de años. Se destaca, al comparar con lo que es ahora, figura de abajo, que el río pasaba por lo que es hoy la urbanización La Llanada.

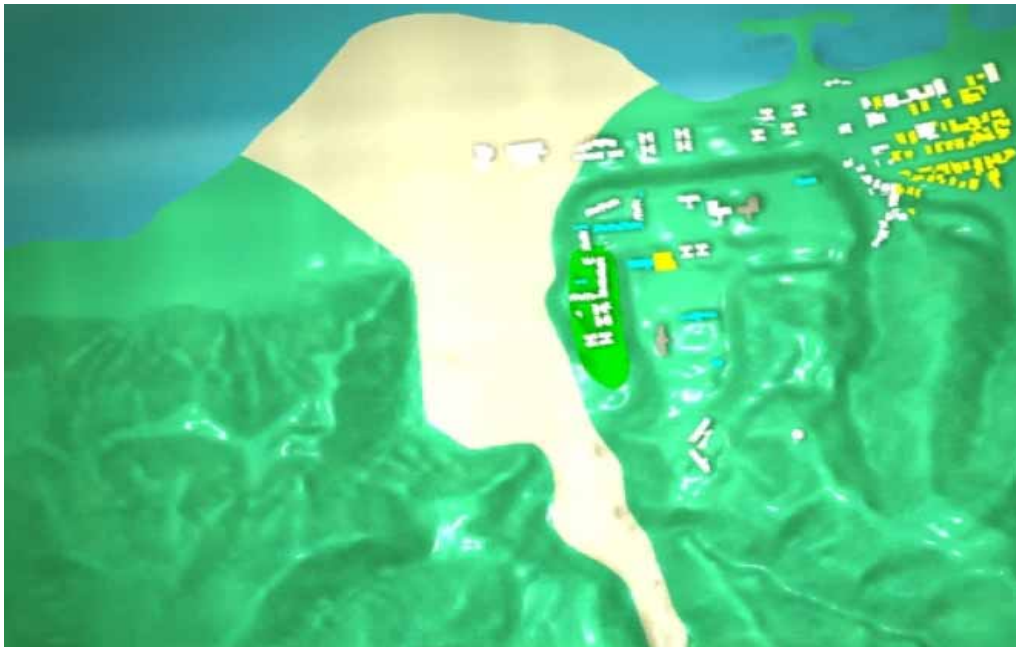
9. Vista en planta (superior) y en perspectiva (inferior) de la desembocadura del río Camurí Chico después de las lluvias, diciembre 1999. (Las figuras fueron realizadas con base en topografía suministrada por el Estereofoto, C.A).

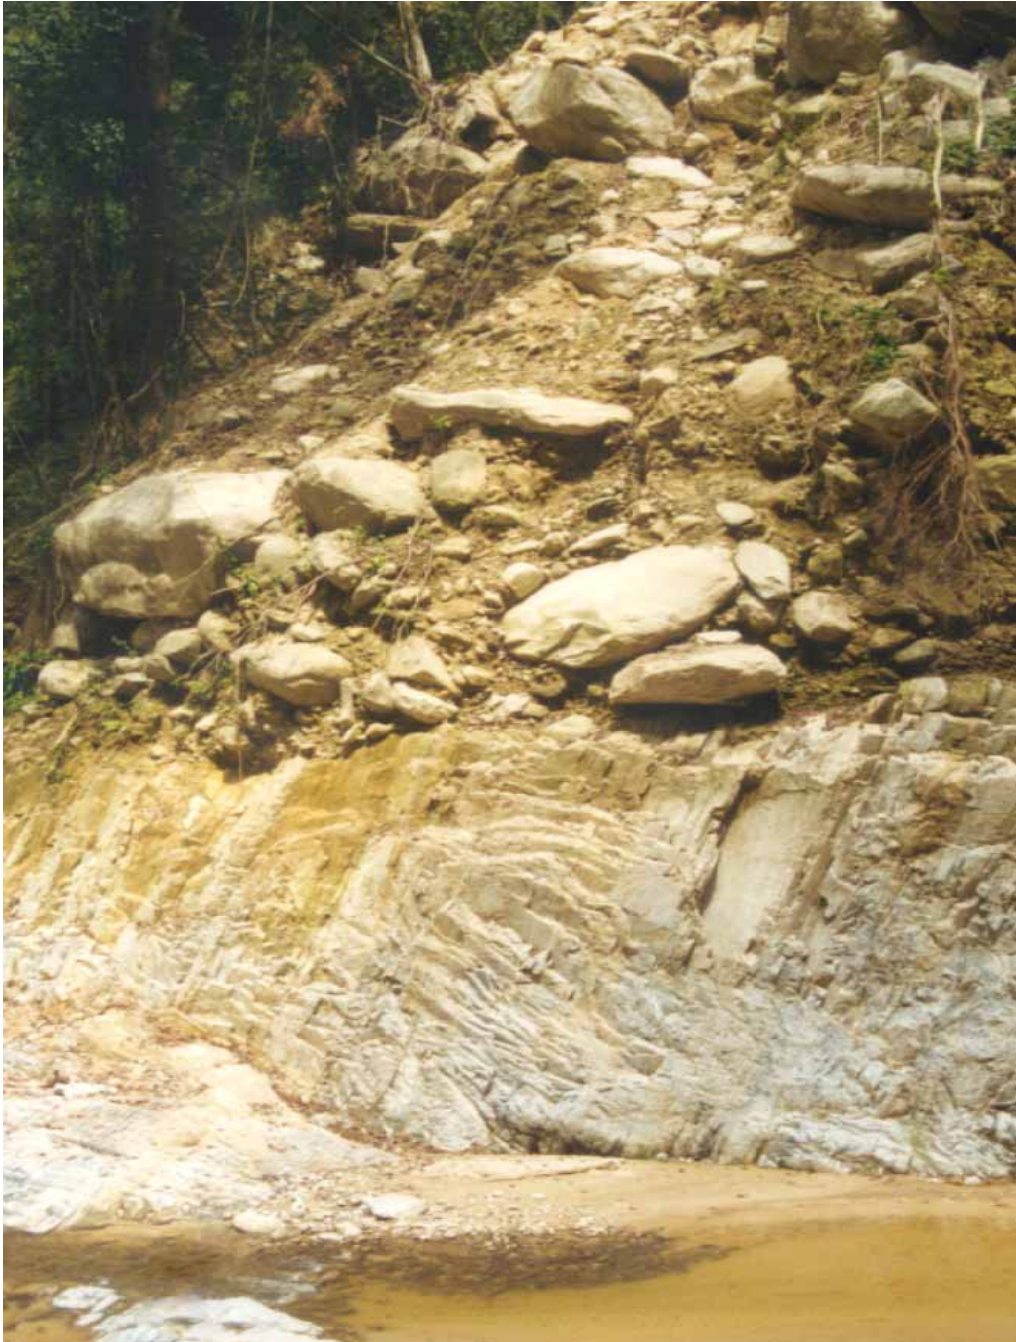
1. Aguas arriba de la urbanización Los Corales, el río San Julián muestra su inagotable reserva de bloques. Después de las lluvias de diciembre de 1999, el cauce fue socavado en un tramo considerable y la condición de estabilidad de muchas laderas es precaria.

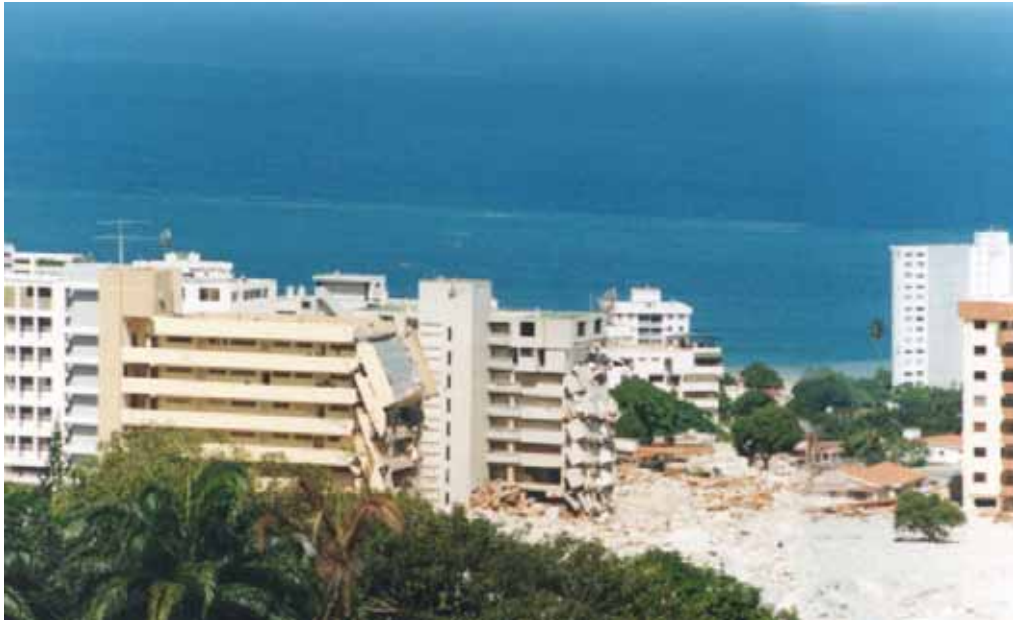
2. Vista panorámica de dos edificaciones colapsadas por el impacto de los enormes bloques, transportados por el río que está a la derecha.

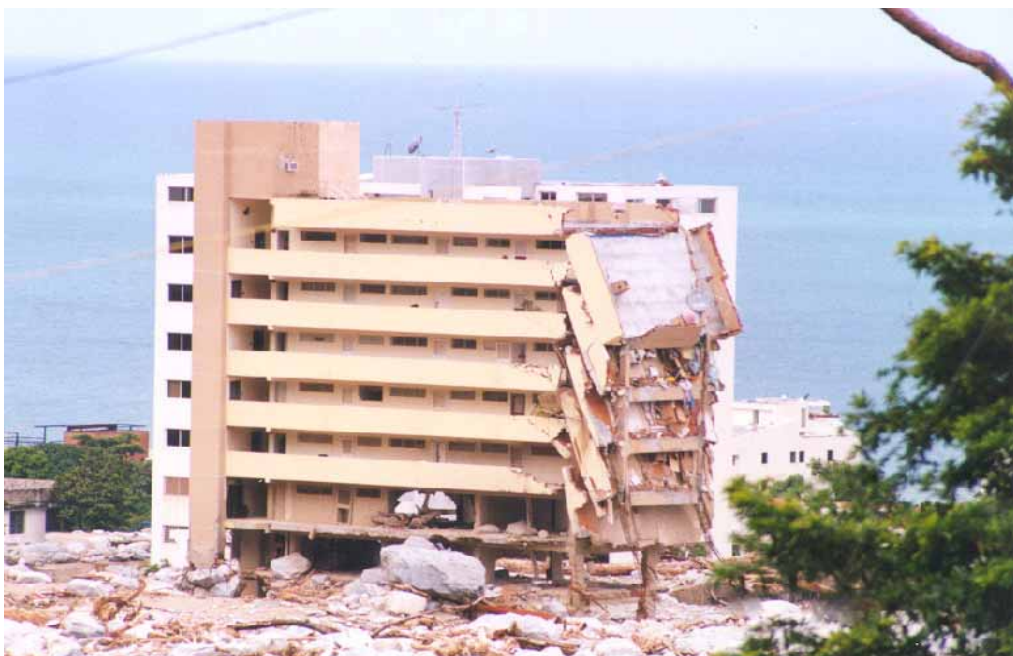
3. Edificio que falló por la incidencia de los arrastres del río.

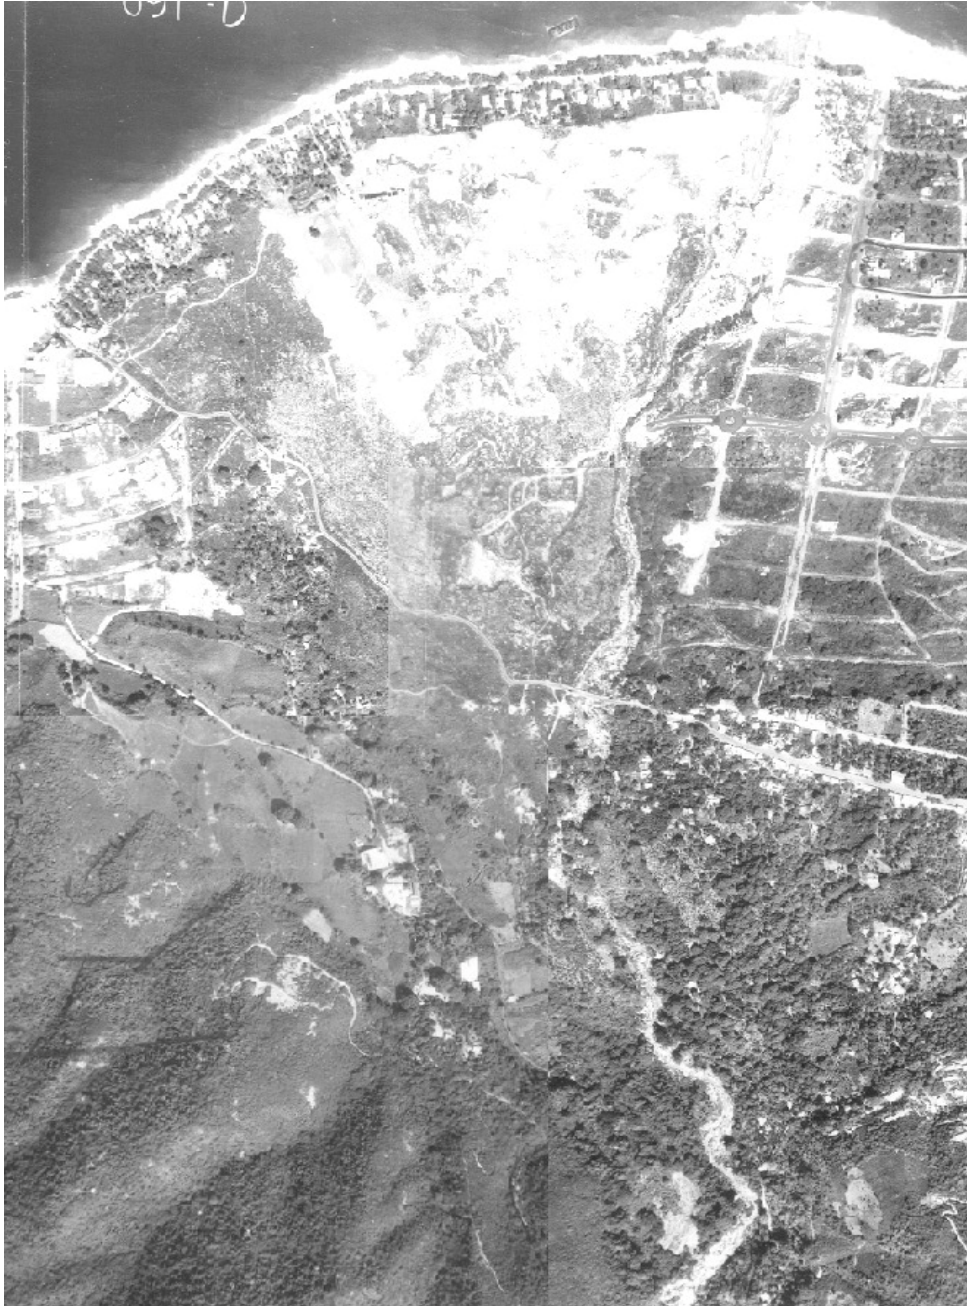
4. Fotografía aérea 1956. Véanse las primeras vías construidas al noreste, destruidas durante las lluvias de 1951. (Cartografía Nacional).

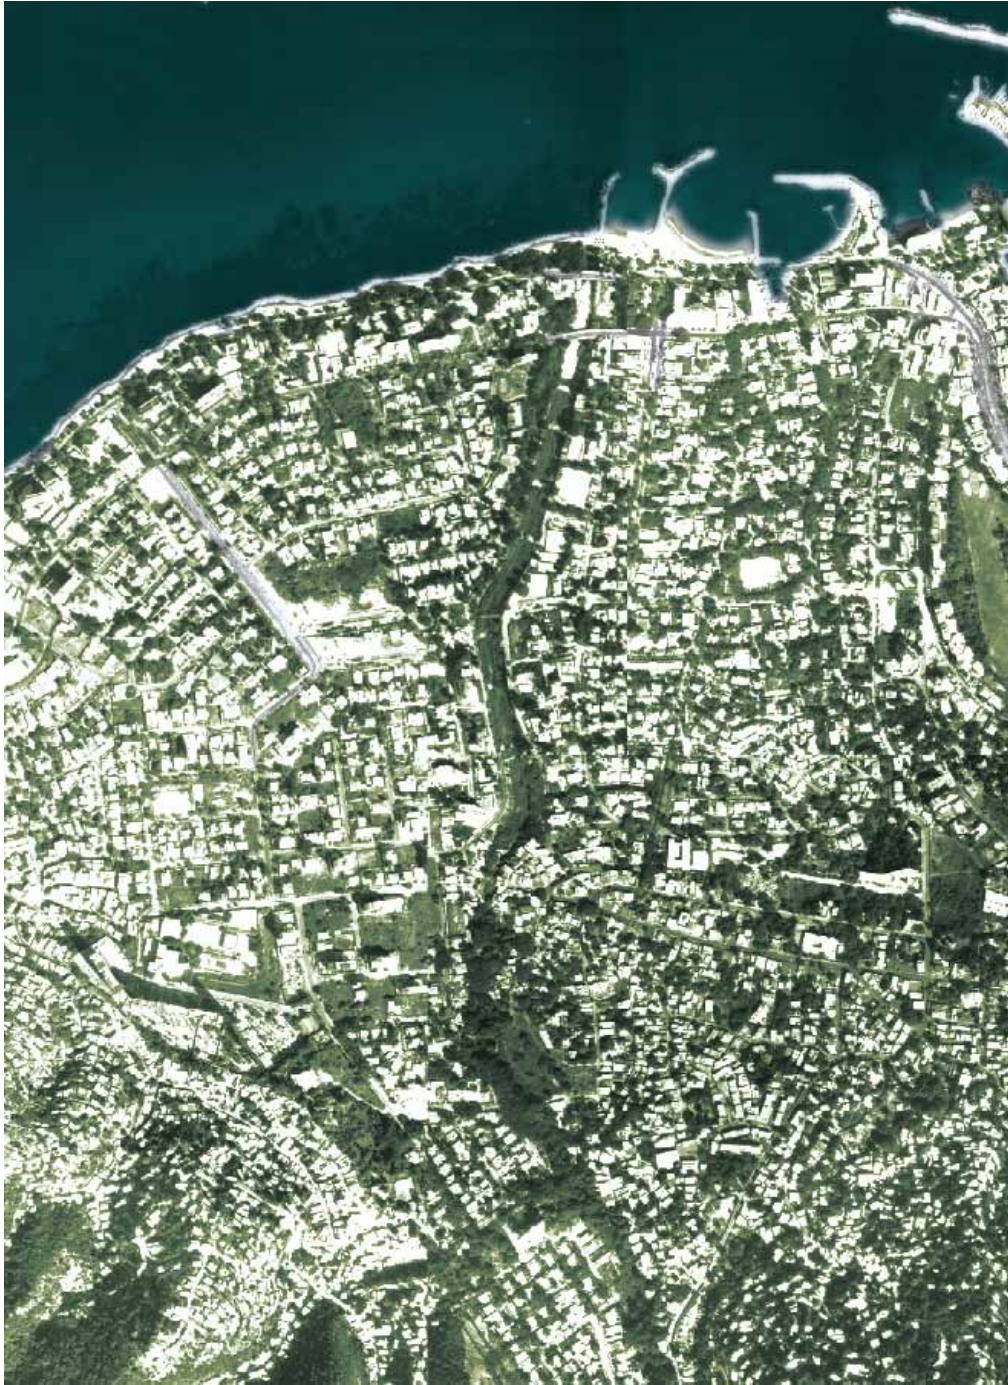
5. Fotografía aérea 1998. Urbanización Los Corales totalmente poblada. (Fotografías aéreas Estereofoto, C.A).

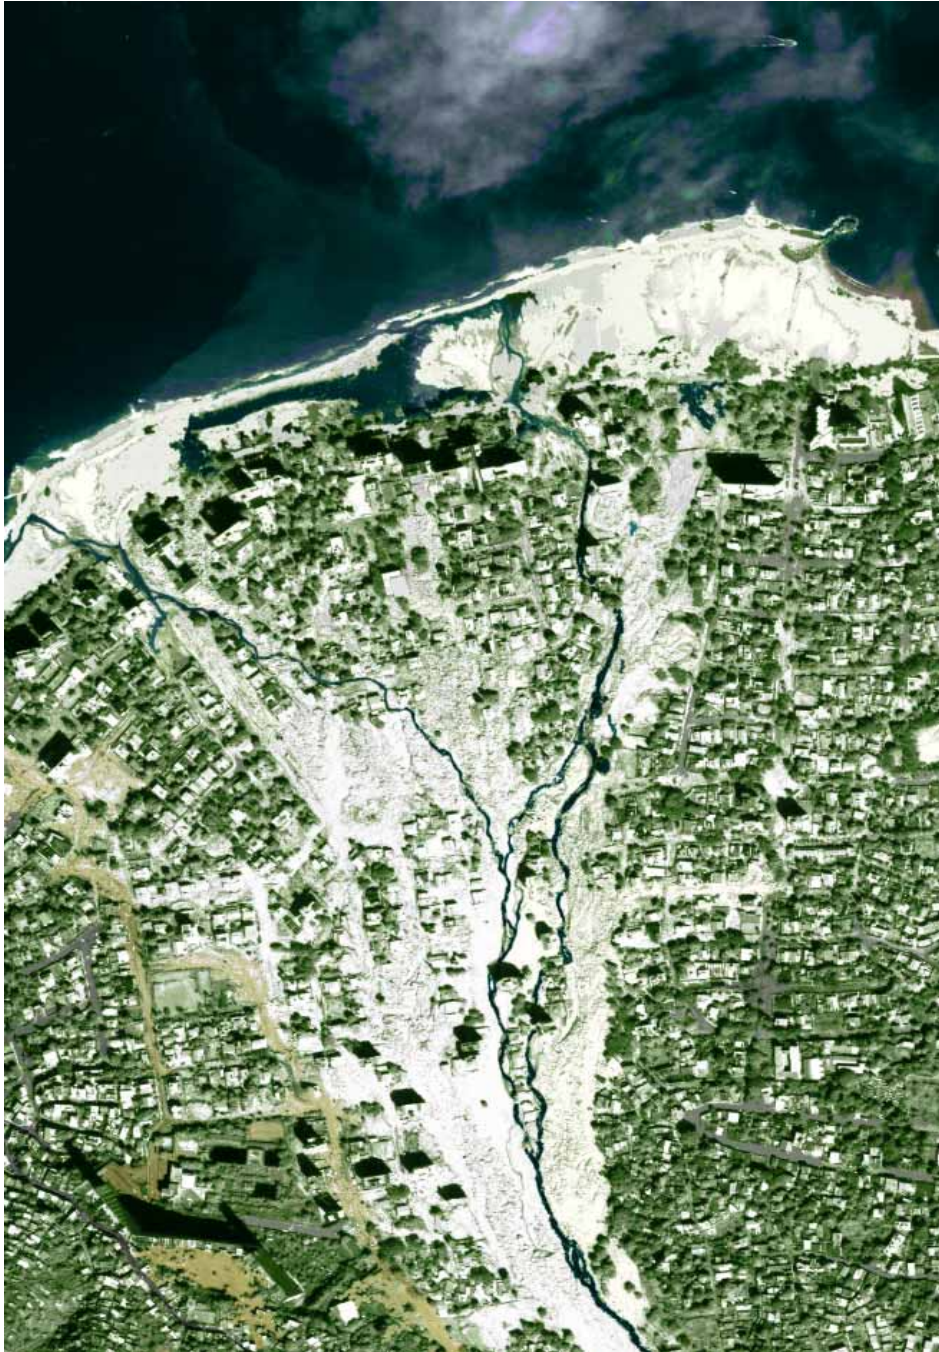
6. Fotografía de satélite 1999 después de las lluvias. Véase que los principales arrates del río son de colores blancos y grises, y provienen de los gneises, cuenca alta del río San Julián. En tanto que al oeste (izquierda) se ven aportes de color rojizo, provenientes de las rocas esquistos cercanas a la costa.

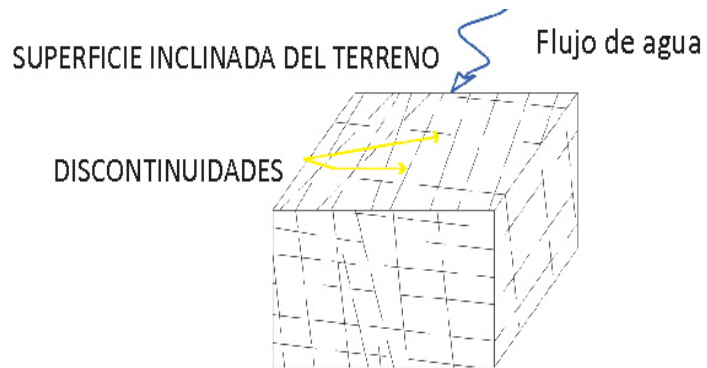
7. Proceso de formación de un curso de agua. En el primer bloque se muestra la condición original, una masa rocosa con abundantes discontinuidades; luego los procesos de formación del curso por el desgaste de la roca y arrastre de materiales.

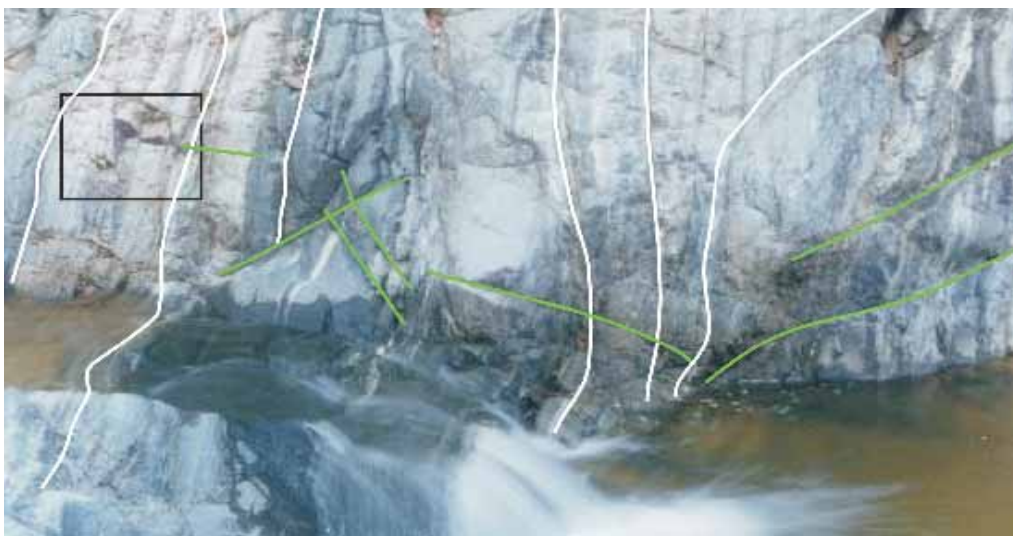
8. Típico cauce de los ríos del litoral central, donde el curso del agua es perpendicular a los planos de foliación (blanco) y paralelos a los planos de diaclasas (verde). Se destacan en el detalle los planos (foliación y diaclasas) que permitirían que un pequeño bloque cayera al agua.

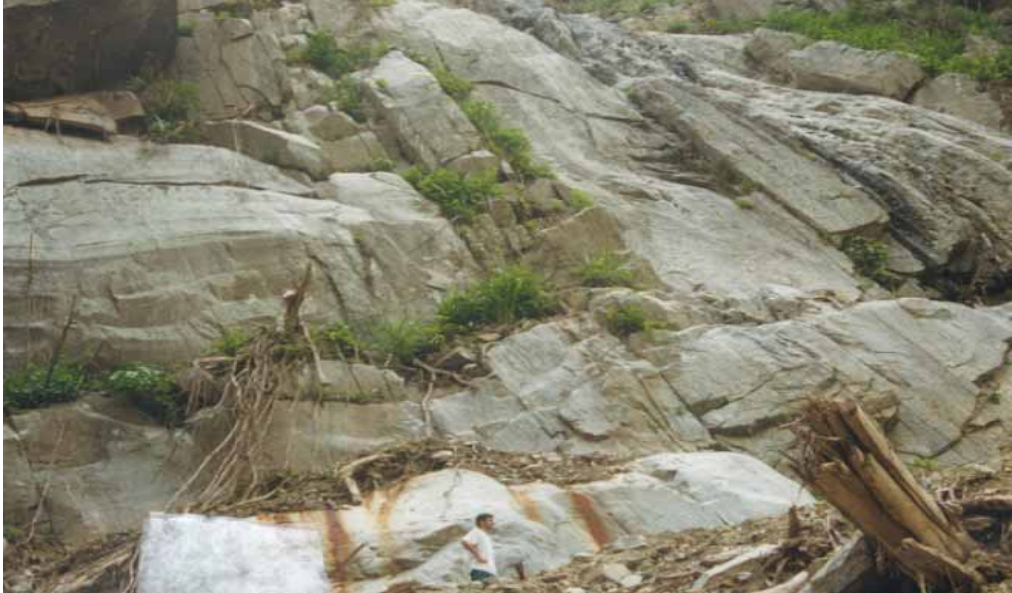
9. En este caso se muestra un talud de considerable altura en una margen del río San Julián. El cauce, al igual que en el caso anterior, es perpendicular a los planos de foliación de la roca y junto con las diaclasas define bloques de grandes dimensiones. Además, en este talud no hay aluvión ni suelos coluviales.

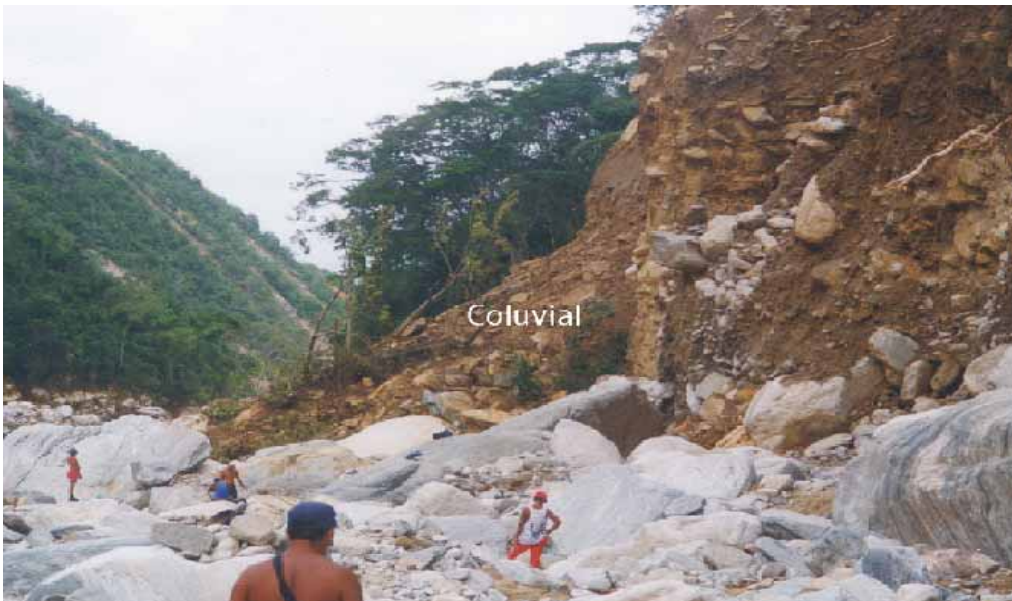
Coluvial

10. En muchos casos, los bloques desprendidos de las laderas deslizan, por efecto de la gravedad, hacia el cauce, pero no lo alcanzan: se quedan en la ladera en una cota más baja para formar un suelo coluvial. En el descenso los bloques se parten, y generalmente se presentan muy caóticos y en condiciones de estabilidad precaria.

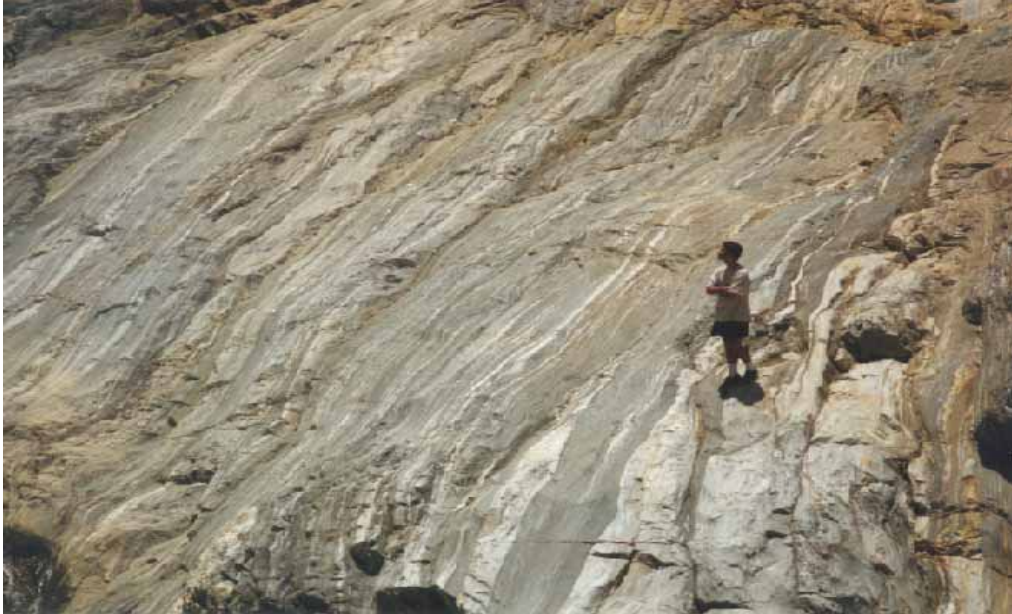
11. Macizo rocoso que conforma una ladera del río San Julián (esquina inferior izquierda), en el que se pueden destacar las discontinuidades de la roca.

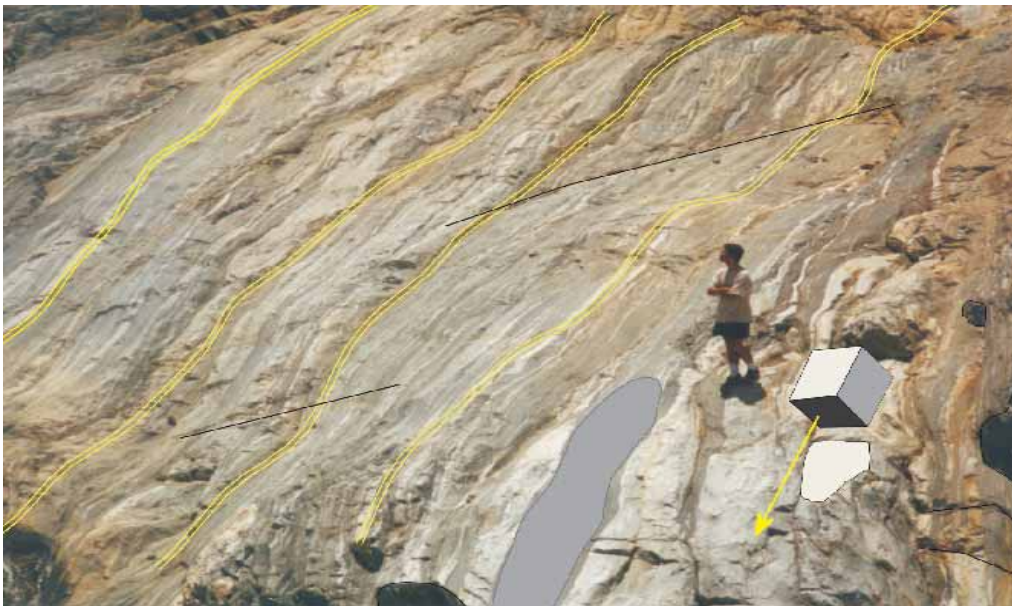
12. Mecanismo de falla en el macizo rocoso de las laderas del río San Julián. Se han presentado las discontinuidades del macizo: en negro y blanco el sistema de diaclasas y en gris (plano) o amarillo la foliación. Estos planos definen bloques que se desprenden y deslizan: el talud falla. Algunos de estos bloques alcanzarán el cauce, otros se mantendrán en la ladera formando suelos coluviales y más tarde podrían alcanzar el cauce.
