ALEJANDRO MUGUERZA ARMADA

Aguas Arriba del Flujo Torrencial

Un análisis Geotécnico-Meteorológico de la tragedia de Vargas

Caracas 2009

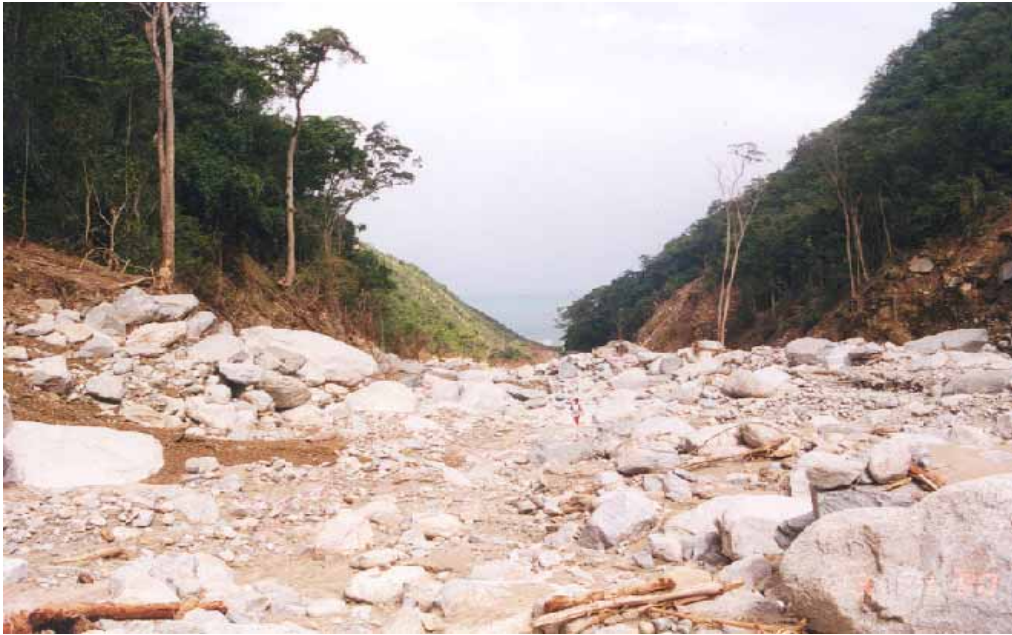
13. Río San Julián, aguas arriba de la urbanización Los Corales.

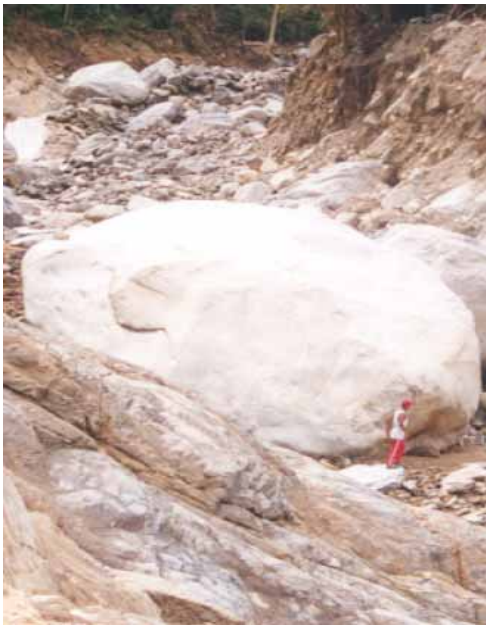
14. Bloque de grandes dimensiones, con aristas totalmente redondeadas, es decir, que “rodó” para que su cara aguas abajo (vista) no presente aristas angulares, a diferencia de otros bloques que se observan en el cauce aguas arriba

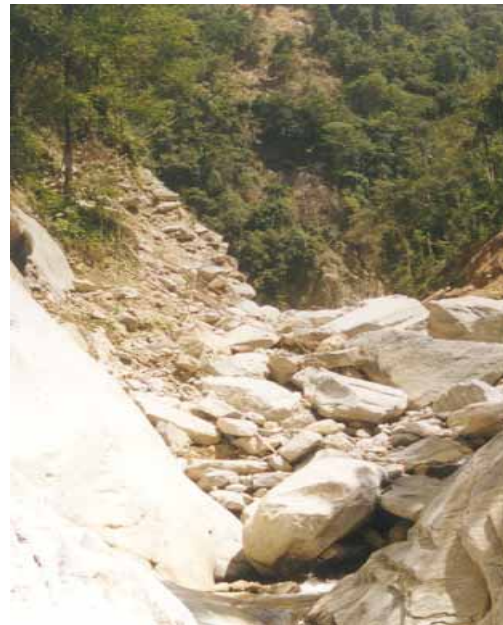
15. Abra muy estrecha y cauce del río. Algunos bloques aguas arriba de este punto, no podrán pasar entre las dos laderas.

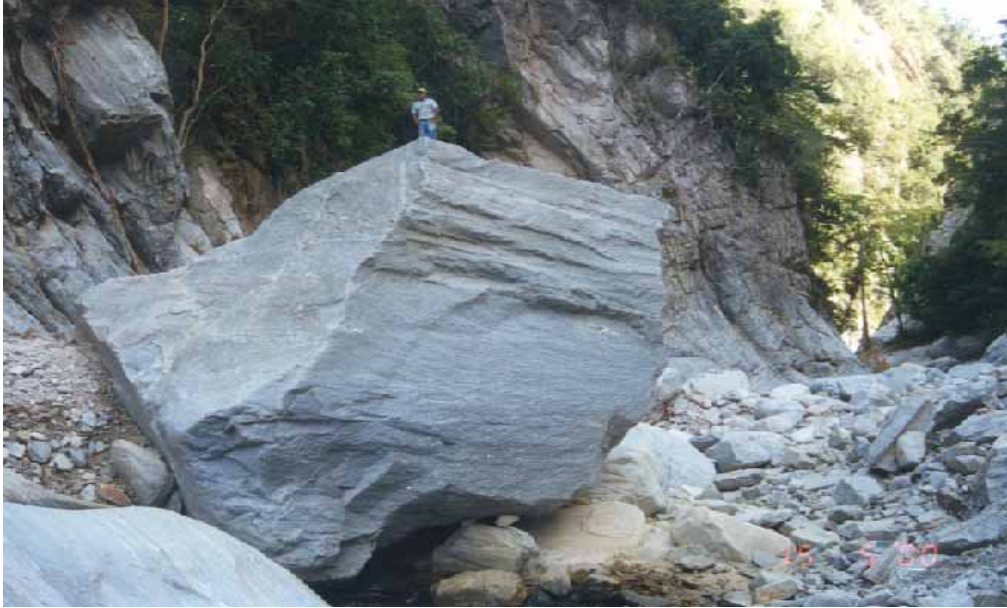
16. Este bloque tiene dimensiones tales que no podría pasar por el abra aguas abajo (a la derecha), a menos que se fragmente. Compárese con la fotografía de la página anterior y véanse sus diferencias de forma y aristas.

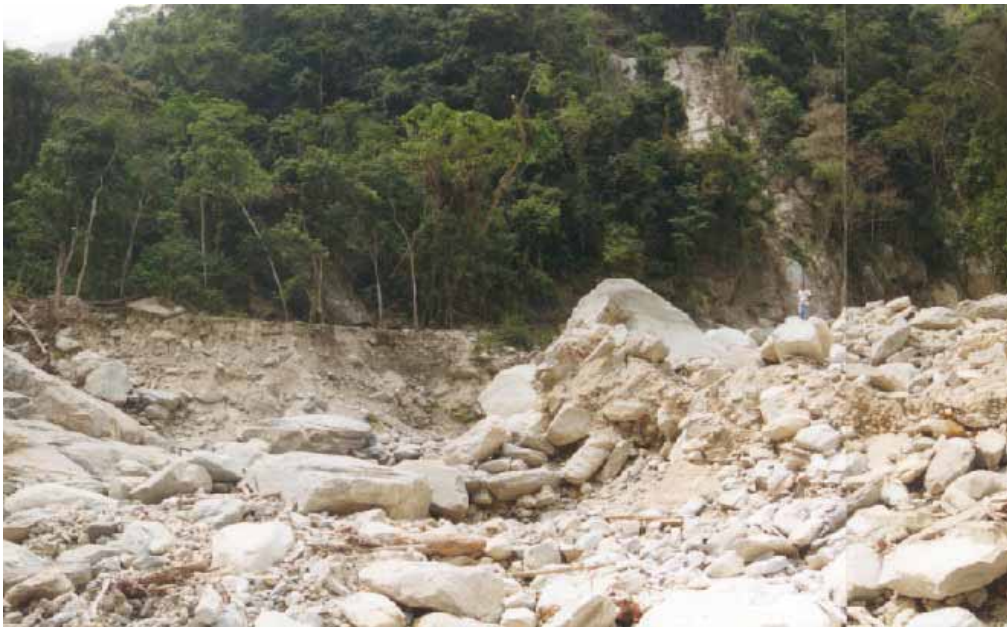
17. Vista desde aguas abajo del cauce del río San Julián en la intersección de sus ramas. A la derecha, el cauce desciende por un plano de foliación; a la izquierda, curso principal del río, por una diaclasa.

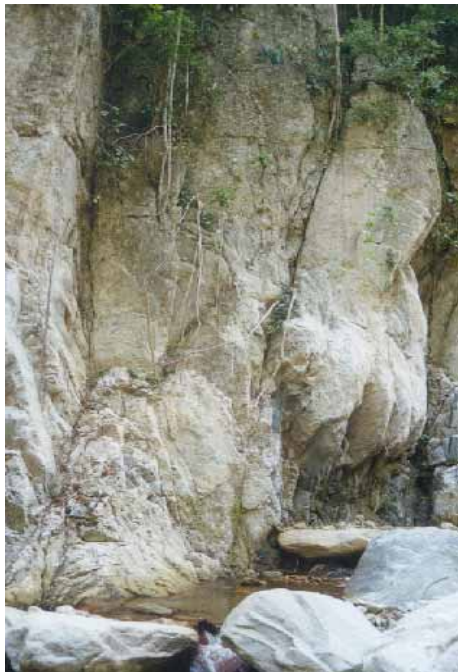
18. Rama del río que va por los planos de diaclasa perpendiculares a la foliación.

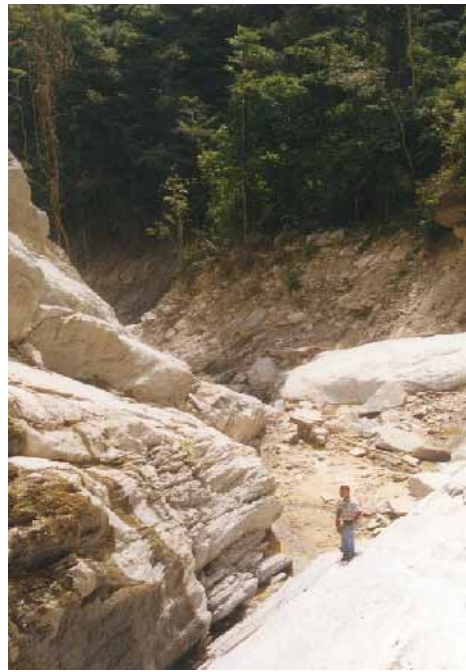
19. Rama del río que va por los planos de foliación de la roca.

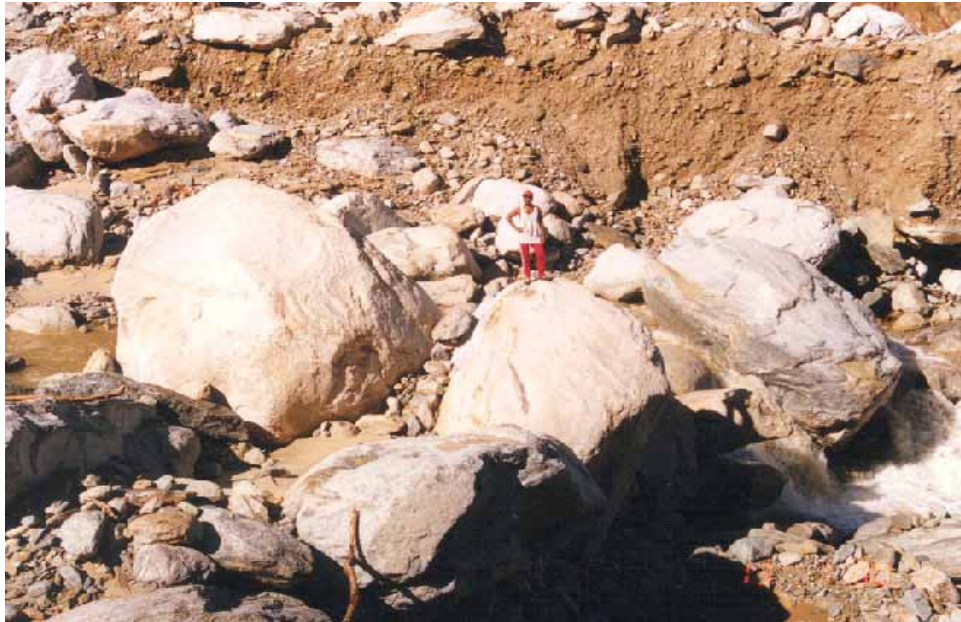
20. Socavación en el cauce del río San Julián. En el fondo de la foto se aprecia parcialmente el escarpe ocasionado por la socavación del río durante la creciente.

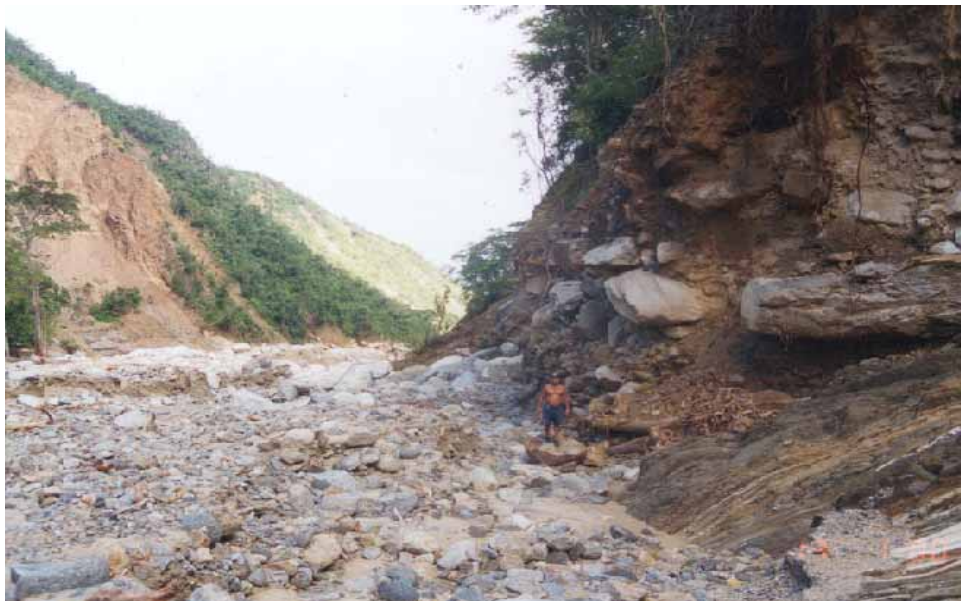
21. Escarpe de suelos coluviales erosionados o socavados por la creciente del río. Véase que dicho material se apoya en el macizo rocoso (esquina inferior derecha).

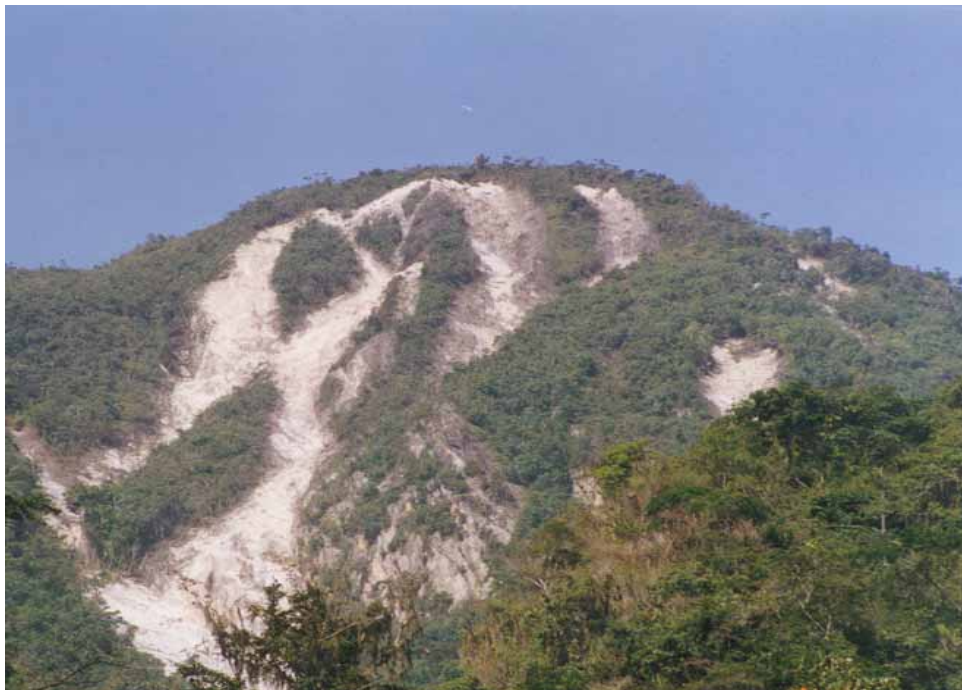
22. Deslizamientos superficiales en las cabeceras del río San Julián.

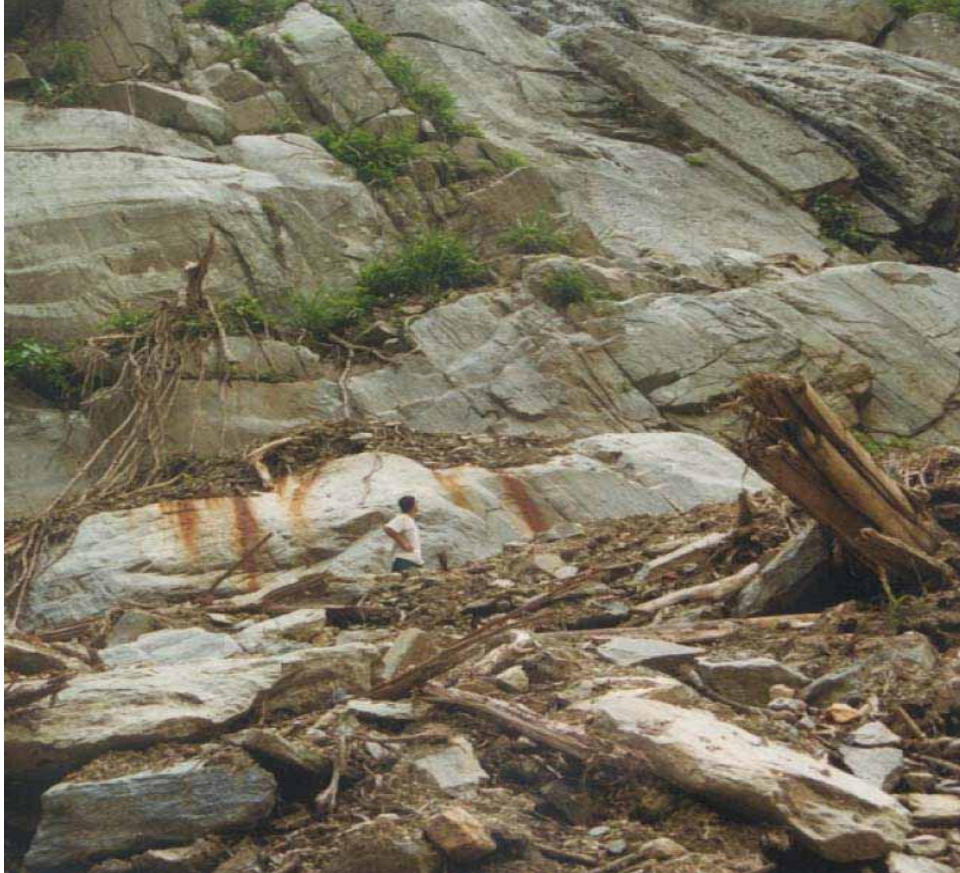
23. Deslizamientos en el macizo rocoso.

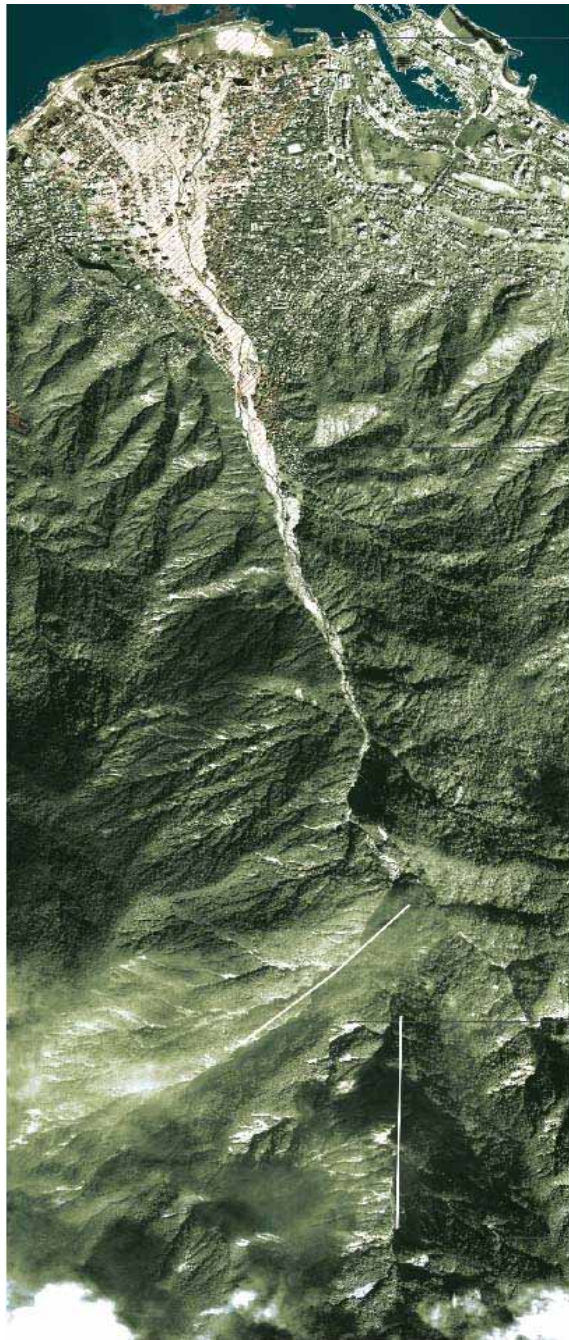
San Julián Bajo

Cono de deyección del río que corresponde prácticamente a toda la zona residencial de Los Corales y una pequeña parte de Caraballeda. Aquí se depositarían los sedimentos arrastrados desde aguas arriba, cada vez que han ocurrido eventos torrenciales como los de diciembre de 1999.

Los bloques de rocas que se observan en el cono de deyección de la urbanización Los Corales han debido desprenderse de las laderas hace cientos de años, cuando el río comenzó a producir erosión y desgaste aguas arriba. Este proceso de desgaste continúa, principalmente en dirección de las cabeceras del río, donde el cauce es más joven y estrecho. Mediante este proceso de lecho fluvial recibe un aporte considerable de bloques, pero para que éstos lleguen a la costa, se ha de cumplir un proceso lento, que podría tardar cientos de años y que se explicará más adelante.

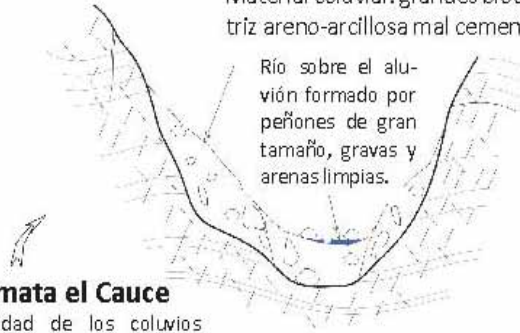
4. Se Colmata el Cauce

La inestabilidad de los coluvios rellena el cauce nuevamente y se establecen nuevas condiciones de estabilidad más arriba de la cota del cauce principal, pudiendo originar fallas en el macizo rocoso.

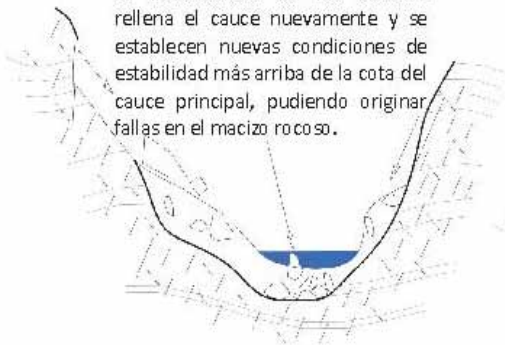
2. Socavación

La creciente remueve el aluvión y comienza a socavar el pie de los suelos coluviales, aportando gran cantidad de suelos y peñones aguas abajo.

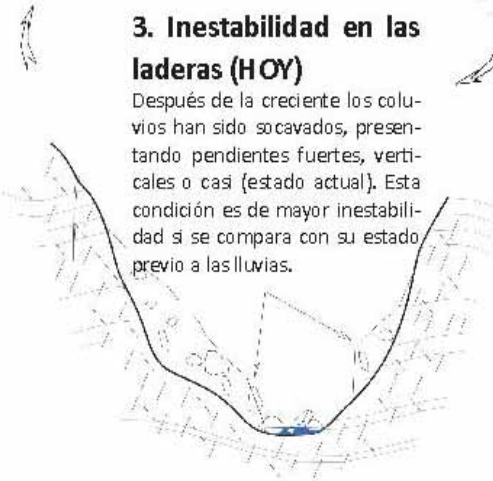
3. Inestabilidad en las laderas (HOY)

Después de la creciente los coluvios han sido socavados, presentando pendientes fuertes, verticales o casi (estado actual). Esta condición es de mayor inestabilidad si se compara con su estado previo a las lluvias.

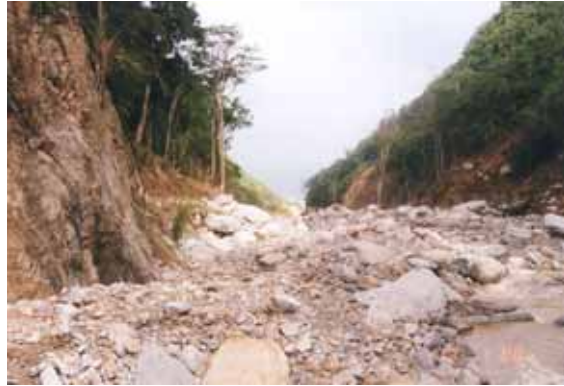
ALUVIÓN: depósitos de materiales (sedimentos) transportados por el arrastre de los cursos de aguas como quebradas o ríos. El transporte modifica el tamaño y la textura de las partículas por abrasión, impacto y disolución.

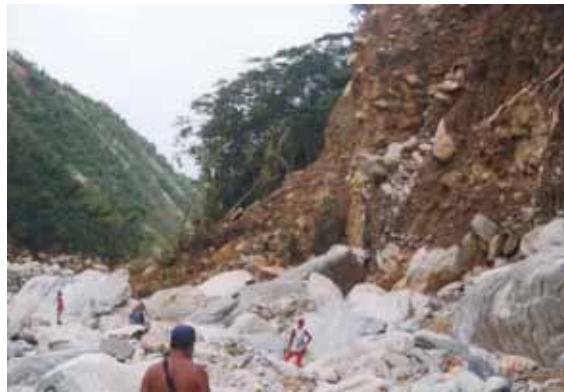
COLUVIAL: material que se ha deslizado en una ladera, por efecto de la gravedad; generalmente se presentan muy caóticos, “desordenados” y en condiciones de estabilidad precaria.

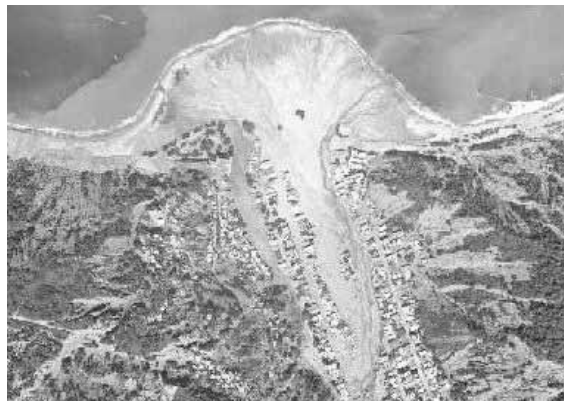
CONO DE DEYECCIÓN: material arrojado por un río o quebrada debido a pérdida de velocidad del agua que lo transporta.

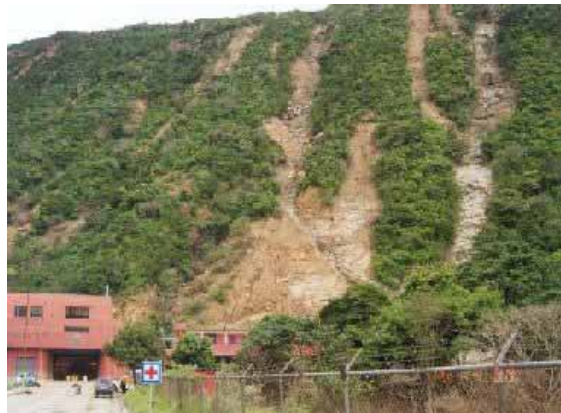
DENUDAR: quitar lo que cubre una cosa. Ejemplo: “terrenos denudados por deslizamientos superficiales”.

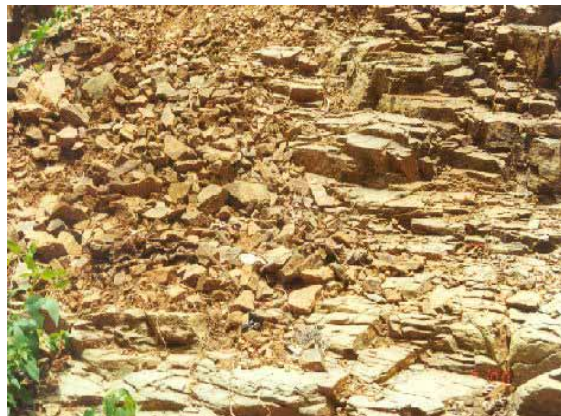
DIACLASA: fractura de una roca sin que se produzca un desplazamiento lateral apreciable de los bloques originarios. La frecuencia o cantidad de fracturas en un volumen dado que es la principal responsable del tamaño de los bloques que se originan cuando el macizo rocoso falla.

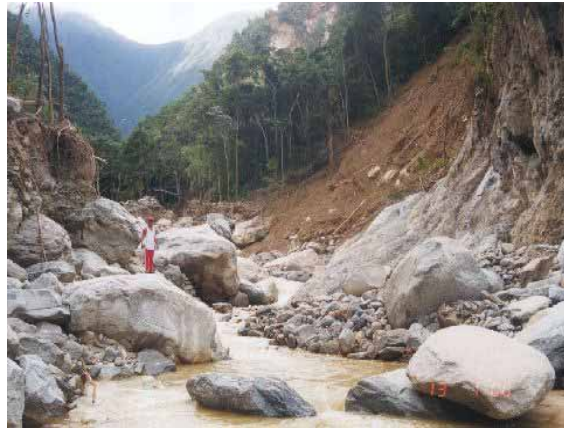
EROSIÓN: resultado de procesos físicos y químicos que desprenden los materiales sólidos de la tierra y ponen en movimiento, modificando el relieve de la corteza terrestre. Sus principales agentes son el viento, la lluvia, el oleaje y las variaciones térmicas.

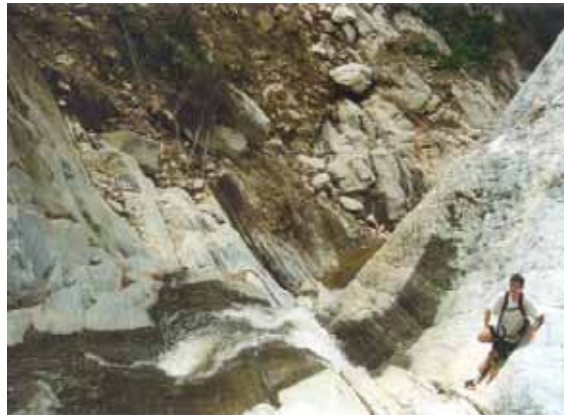
FOLIACIÓN: propiedad de ciertas rocas de dividirse en planos más o menos paralelos, o láminas. Se presenta en rocas metamórficas como los esquistos.

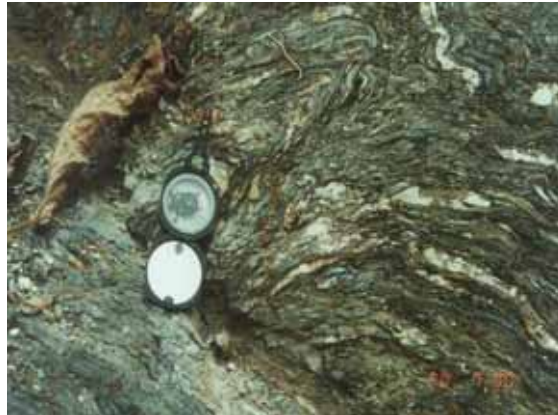
ROCA ESQUISTO: roca poco competente, muy foliada, deleznable y fragmentada por numerosas discontinuidades. Se descompone en arena, arcilla y bloques de pequeñas dimensiones.

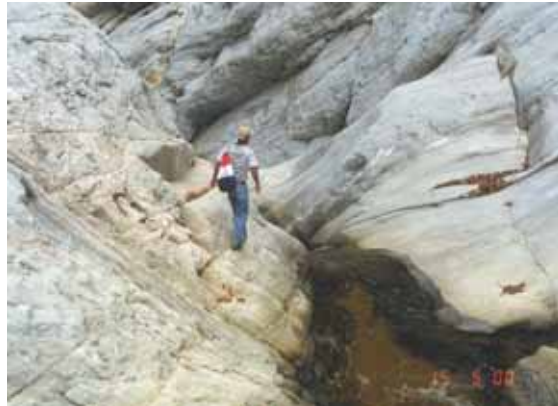
ROCA GNEIS: roca compacta, maciza, con pocas discontinuidades. Podría calificarse como una roca competente que al descomponerse produce grandes bloques, gravas y arenas.

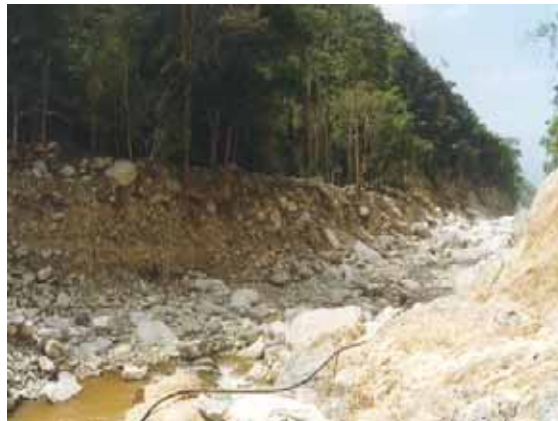
SOCAVAR: producir erosión en la parte inferior de una ladera y borde de un río.
